Badevandsprofil

Hvidovre Havn, Hvidovre Kommune

Medlemsstat	Danmark
Kommune	Hvidovre Kommune
EU nr.	DKBW1913
Station navn	Lodsparken
Stations nr.	1913
Utm X	720564
Utm Y	6169959
UTMZone	32

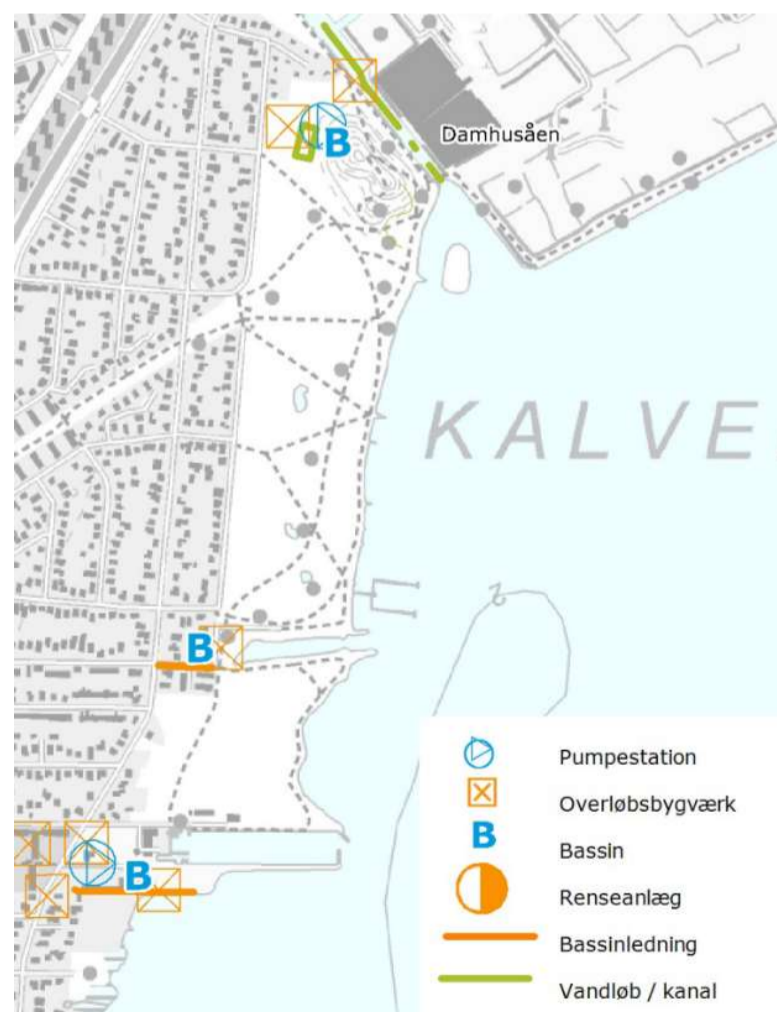
På det fælleskloakerede system er der anlagt overløbsbygværker, se placeringen på figuren til højre. Der er ikke overløb til havnebassinet. Ved langvarig og kraftig regn kan der ske overløb af opblandet regn- og spildevand. I tilfælde af overløb fra overløbsbygværkerne vil badevandskvaliteten blive påvirket i forhold til potentielle sygdomsfremkaldende bakterier og dels bidrage med miljøfremmede stoffer af forskellig karakter.

Ved havnen vurderes påvirkningen af overløb at være forholdsvis lav, da forureningen bliver fortyndet inden den når badeområdet.
