Badevandsprofil

Hvidovre Strand, Lodsparken i
Hvidovre Kommune

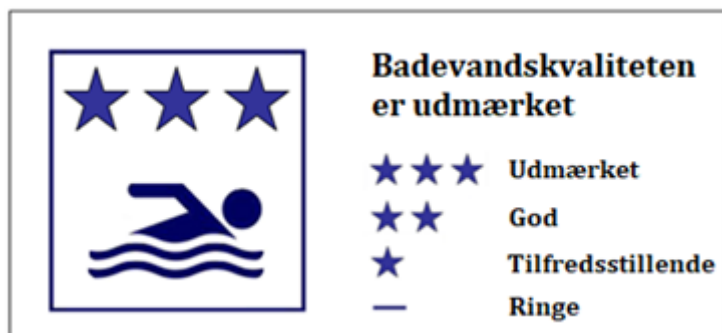
Vandet ved badevandsstationen har udmærket badevandskvalitet. Badevandskvaliteten er klassificeret på basis af data fra de sidste 4 år.

(Følgende klassifikationer er mulige: Udmærket, god, tilfredsstillende og ringe)

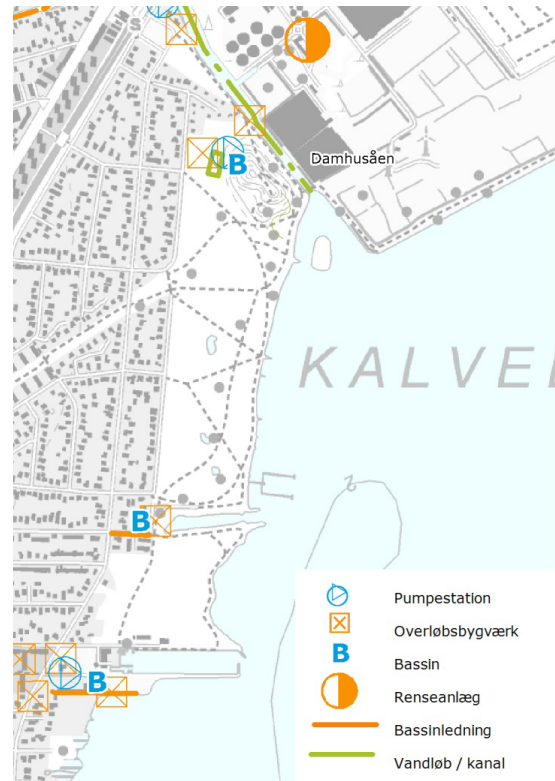
På det fælleskloakerede system er der anlagt overløbsbygværker, se placeringen på figuren til højre. Ved langvarig og kraftig regn kan der ske overløb af opblandet regn- og spildevand til Damhusåen og Kalveboderne. I tilfælde af overløb fra overløbsbygværkerne vil badevandskvaliteten blive påvirket i forhold til potentielle sygdomsfremkaldende bakterier samt med miljøfremmede stoffer af forskellig karakter.
